**RELAZIONE TECNICA A76/21 REV .1**

**Valutazione dello stato di conservazione di manufatti contenenti amianto  
(Legge 257/92 – D.M. 06.09.1994)**

**STT OLDING S.P.A.**

**Sede immobile:** Parma, viale Fratti, mappale 225

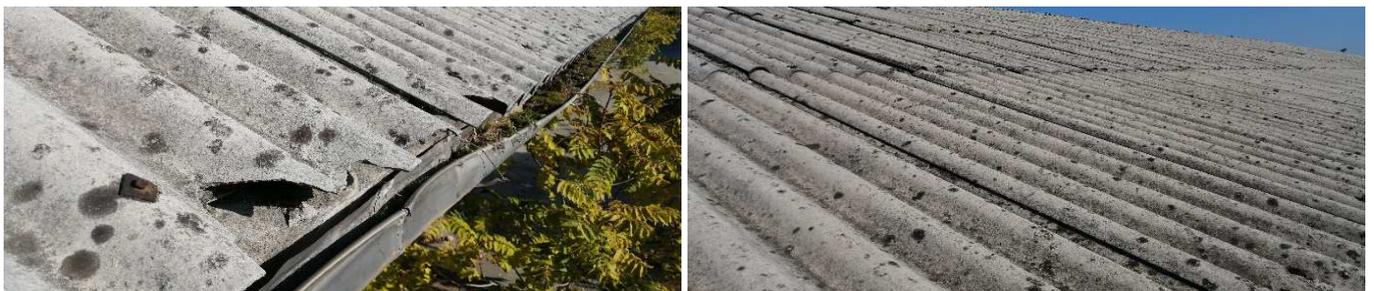
**Descrizione punto:** A  
 SCHEDA N. 1

Tab. D - DANNEGGIAMENTO DELLA COPERTURA / DANNI RILEVATI			
<input checked="" type="checkbox"/> lastre danneggiate	<input checked="" type="checkbox"/> Lastre rotte	<input type="checkbox"/> Lastre riparate	<input type="checkbox"/> Nessuno
Cause del danneggiamento:	<input type="checkbox"/> manutenzione	<input type="checkbox"/> vetustà del materiale	<input type="checkbox"/> atti vandalici
	<input type="checkbox"/> altro		<input checked="" type="checkbox"/> eventi atmosferici eccezionali

<b>Giudizio dello stato di conservazione della copertura</b>			<b>13</b>
			<b>Scadente</b>

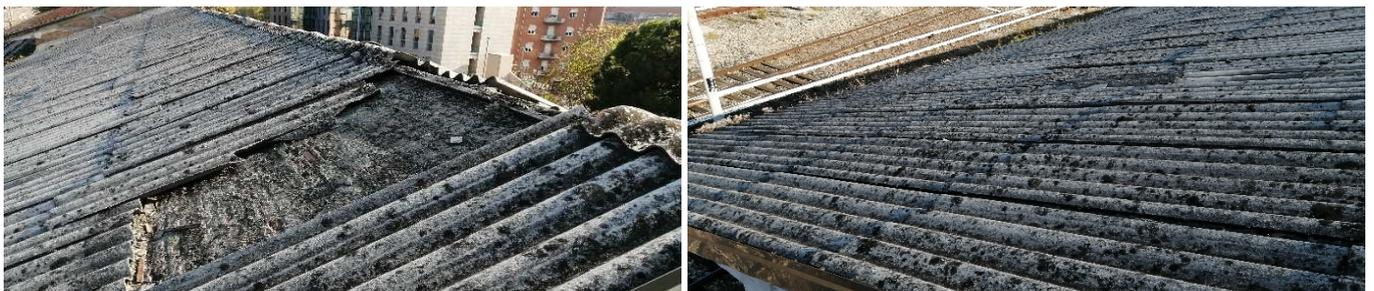
SCHEDA N. 1

Tab. D - DANNEGGIAMENTO DELLA COPERTURA / DANNI RILEVATI			
<input checked="" type="checkbox"/> lastre danneggiate	<input checked="" type="checkbox"/> Lastre rotte	<input type="checkbox"/> Lastre riparate	<input type="checkbox"/> Nessuno
Cause del danneggiamento:	<input type="checkbox"/> manutenzione	<input type="checkbox"/> vetustà del materiale	<input type="checkbox"/> atti vandalici
	<input type="checkbox"/> altro	<input checked="" type="checkbox"/> eventi atmosferici eccezionali

<b>Giudizio dello stato di conservazione della copertura</b>			<b>13</b>
			<b>Scadente</b>

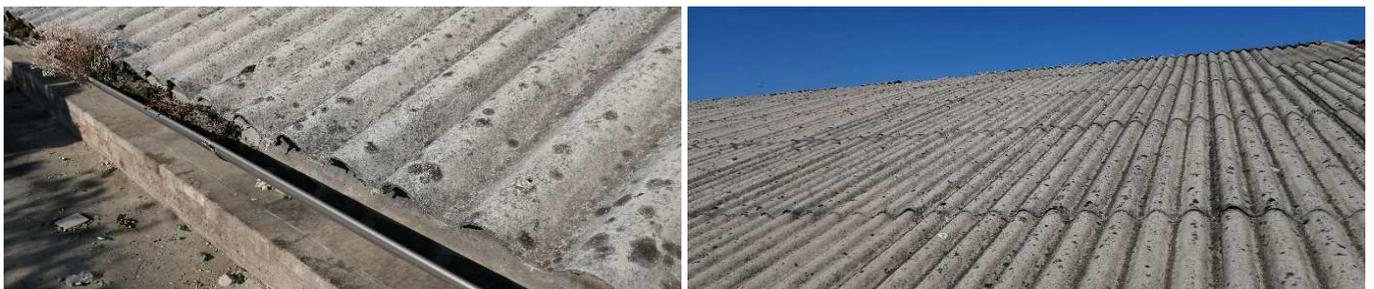
SCHEDA N. 1

Tab. D - DANNEGGIAMENTO DELLA COPERTURA / DANNI RILEVATI			
<input checked="" type="checkbox"/> lastre danneggiate	<input checked="" type="checkbox"/> Lastre rotte	<input type="checkbox"/> Lastre riparate	<input type="checkbox"/> Nessuno
Cause del danneggiamento:	<input type="checkbox"/> manutenzione	<input type="checkbox"/> vetustà del materiale	<input type="checkbox"/> atti vandalici
	<input type="checkbox"/> altro		<input checked="" type="checkbox"/> eventi atmosferici eccezionali

<b>Giudizio dello stato di conservazione della copertura</b>			<b>12</b>
			<b>Scadente</b>
